**Ekspertyza ornitologiczna
i chiropterologiczna
określająca warunki
termomodernizacji budynku
przy ul. 3 Maja 5
w Pułtusk**

dr hab. Zbigniew Kasprzykowski

Siedlce, czerwiec 2015

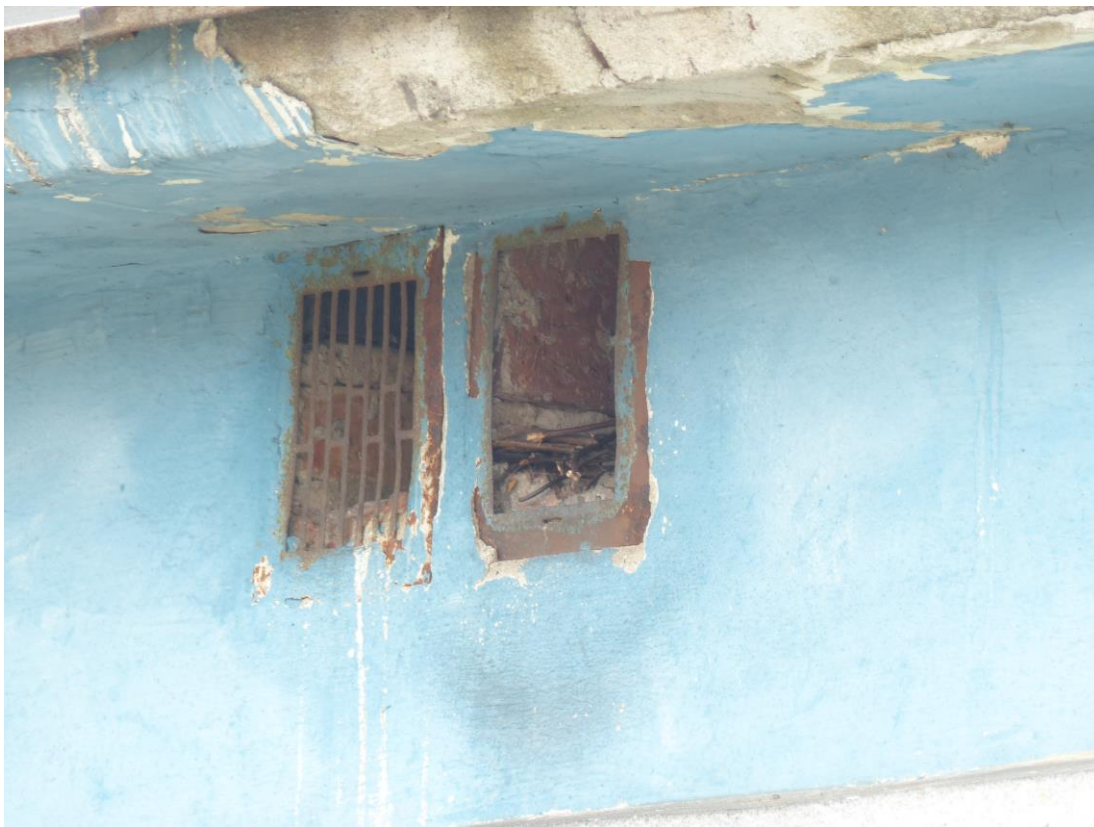
Część otworów w stropodachu nie posiadała kratak, co dawało możliwość dostania się do przestrzeni stropodachu. Wystający materiał gniazdowy z otworów oraz obserwacje podlotów kawek w pobliżu świadczył o wykorzystywaniu budynku przez ten gatunek (fot. 2). Liczbę par lęgowych oceniono na 2-3. Dodatkowo stwierdzono obecność kopciuszka (fot. 3). Bliższe obserwacje wykazały parę dorosłych osobników karmiących młode. Przepuszczalnie gatunek ten gniazdował w otworach wentylatorów na dachu budynku. Nie odnotowano zasiedlenia budynku przez nietoperze.

Fot. 2. Otwór wlotowy w stropodachu wykorzystywany przez kawki *Corvus monedula*.

W budynku stwierdzono gniazdowanie chronionych gatunków ptaków. Przed przystąpieniem do prac przygotowawczych należy więc uzyskać zgodę Regionalnego Dyrektora Ochrony Środowiska na zniszczenie siedlisk ptaków chronionych. Z tego też względu należy realizować prace termoizolacyjne po okresie rozrodczym ptaków tj. po 1 sierpnia. Dopuszcza się rozpoczęcie prac przed tym terminem na ścianach szczytowych oraz na przybudówce, czyli w miejscach, gdzie nie stwierdzono obecności ptaków. Prace wykonywane w tych miejscach nie powinny negatywnie wpłynąć na gniazdujące ptaki.

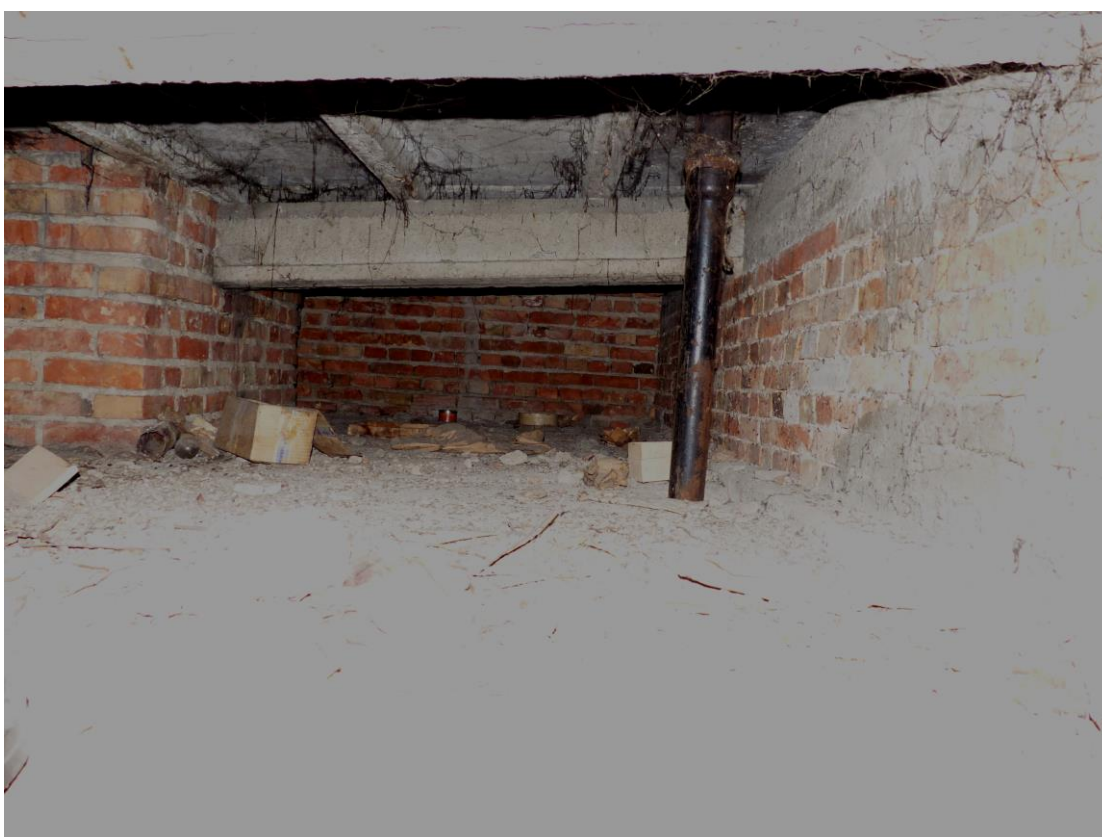
Fot. 4. Wnętrze stropodachu.
